Technique & Chantier

RÉHABILITATION

Mutation écoresponsable

Ce projet, qui fera d'un site désaffecté la plus grande halle commerciale de France dédiée au bâtiment, se caractérise par ses performances énergétiques élevées et sa démarche environnementale poussée.

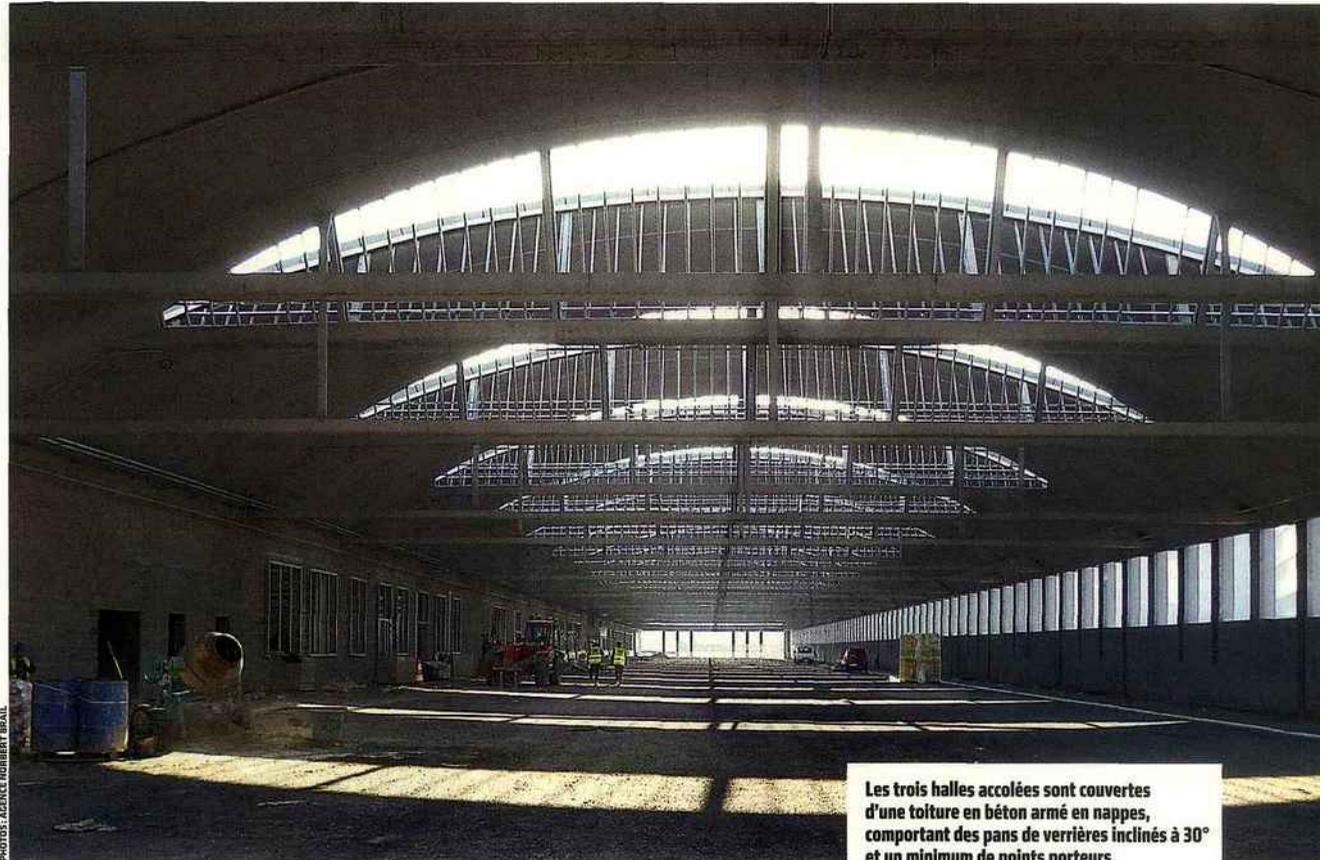
Les trois halles accolées sont couvertes d'une toiture en béton armé en nappes, comportant des pans de verrières inclinés à 30° et un minimum de points porteurs.

place, avec des voiles minces de 8 à 11 cm d'épaisseur », commente Michel Daniel. Autres points forts : une toiture en « nappes », qui comporte des pans de verrières vitrés (lire p. 44), inclinés à 30° par rapport à la verticale, et un nombre minimum de points d'appui permettant de ne pas traverser la circulation des marchandises.

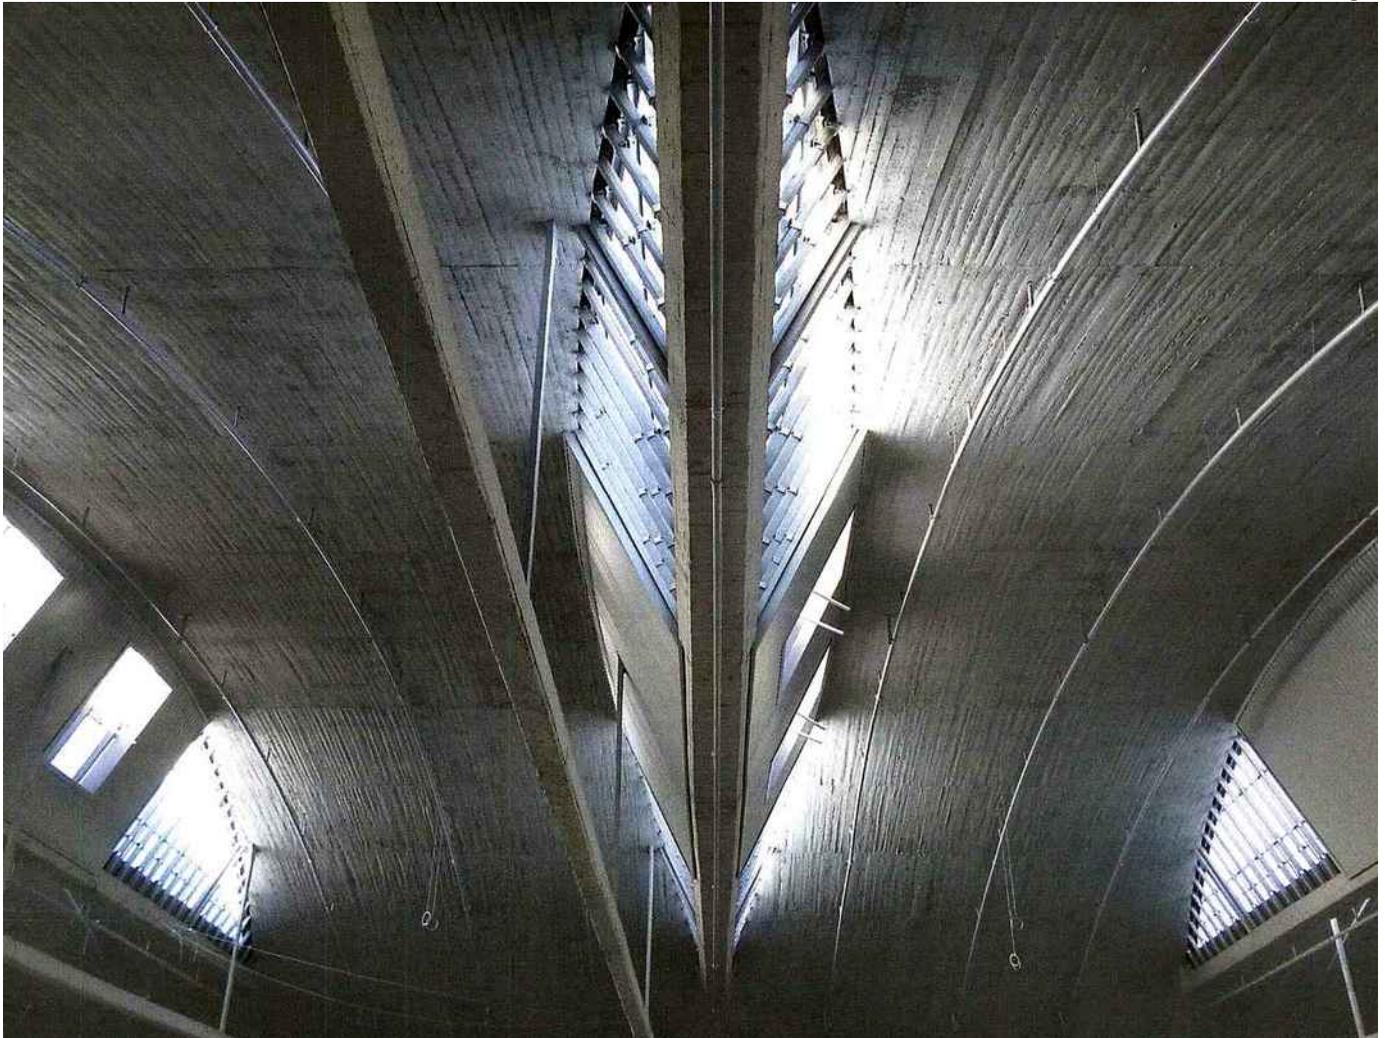
35 000 m² couverts de trois nefs dédiées aux livraisons, commerces et parking, le tout prolongé par 10 000 m² d'espace vert.

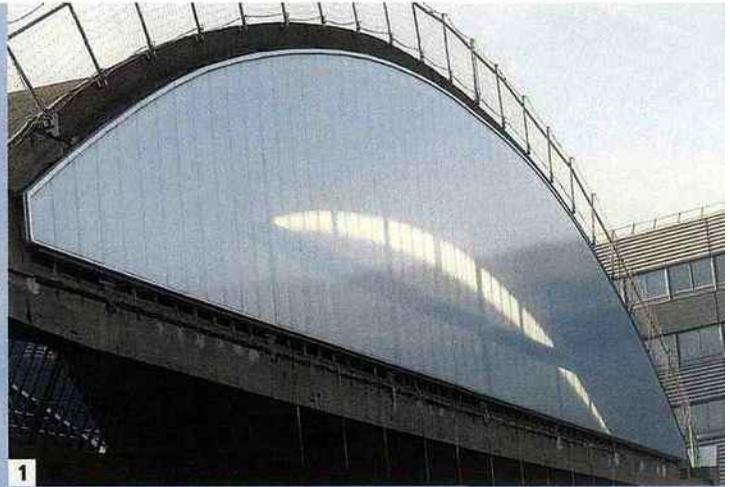
1. La lumière naturelle est privilégiée, apportée par les verrières en toiture.
2. Les membrures en béton existantes servent de structure primaire supportant des profilés en acier galvanisé, destinés à recevoir les éléments verriers.
3. Les châssis de désenfumage sont insérés dans des panneaux opaques intégrés aux verrières.

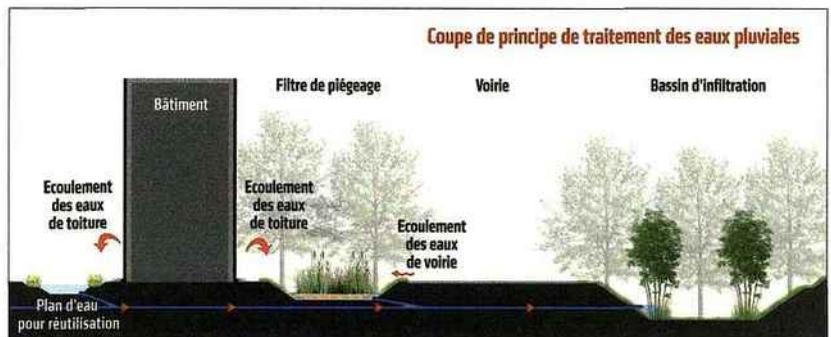
CI-dessus : les eaux pluviales récupérées en toiture sont stockées dans un plan d'eau avant réutilisation, tandis que les eaux de ruissellement sont d'abord traitées par un filtre de piégeage des hydrocarbures. CI-dessous : les eaux usées sont traitées par des jardins filtrants à deux étages, puis rejoignent une noue plantée.

■ Le projet comportera 10000 m² d'espaces verts, dont une prairie de plantes mellifères pour les abeilles. Les eaux de toiture, non-polluées, seront collectées dans un bassin planté avant réutilisation dans les sanitaires et pour l'arrosage des espaces verts. Les eaux de voirie et de parking, potentiellement polluées aux hydrocarbures, seront traitées avant leur retour dans le milieu récepteur. Un filtre de piégeage se substituera au traditionnel séparateur d'hydrocarbures pour capturer, au sein de son substrat organique, les métaux lourds et les hydrocarbures. Les eaux usées (4 m³/jour pour 130 personnes travaillant sur le site) seront, quant à elles, traitées par une filière de jardins filtrants à deux étages en série. Un premier système de filtres verticaux dégradera la matière organique en retenant les déchets en suspension et en transformant l'ammoniaque en nitrates (nitrification), le second étage transformera les nitrates en diazote. Les eaux traitées achèveront leur course dans un taillis courte rotation favorisant l'infiltration dans le sol et l'évapotranspiration par les plantes.
