# Évaluation de deux sections de CVCB dans l'Hérault

# Évaluation de 2 sections de CVCB dans l'Hérault

Aménagement de deux sections au nord de Montpellier

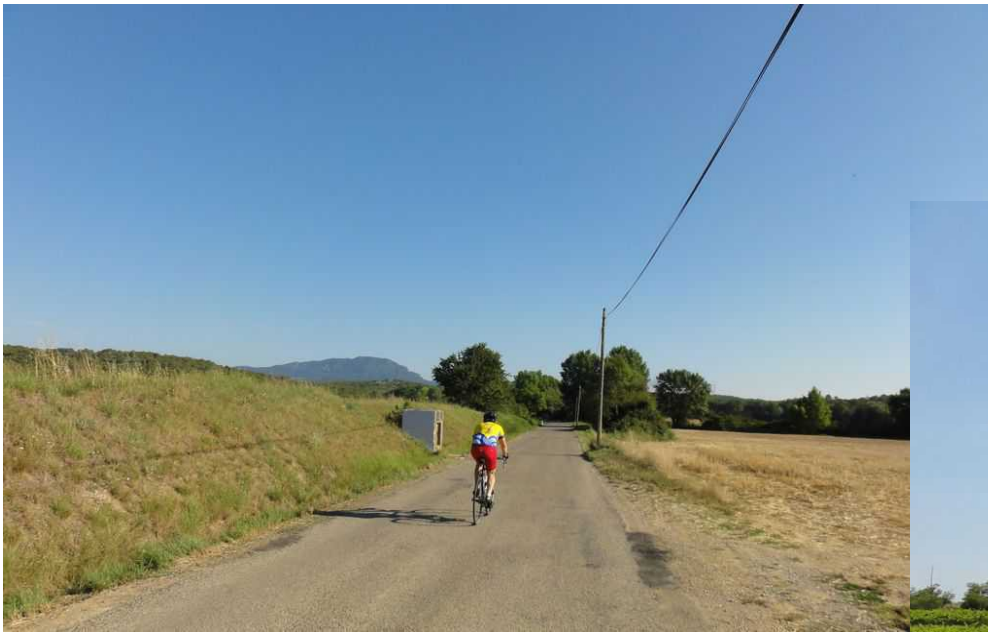
*RD 112 – Prades / les Matelles*

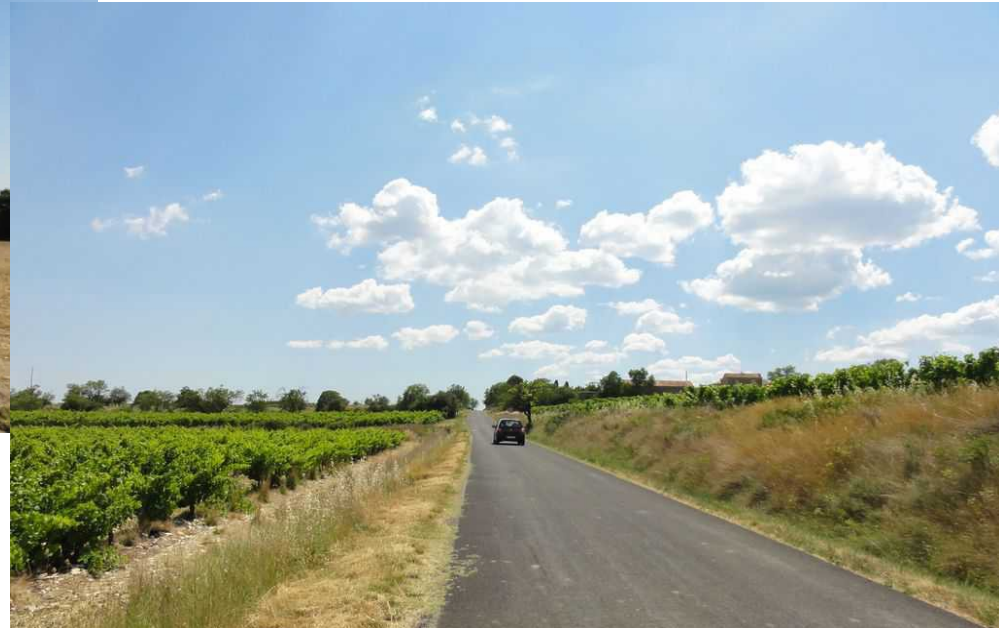
*RD 113e4 – St-Mathieu / St-Jean-de-Cucule*

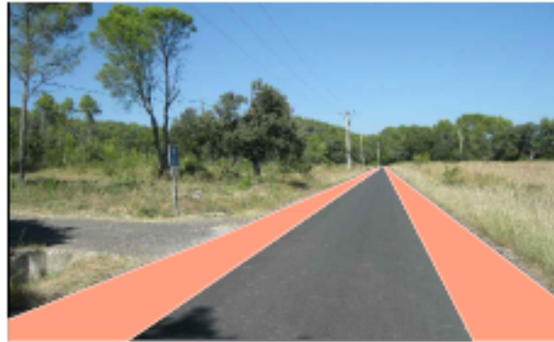
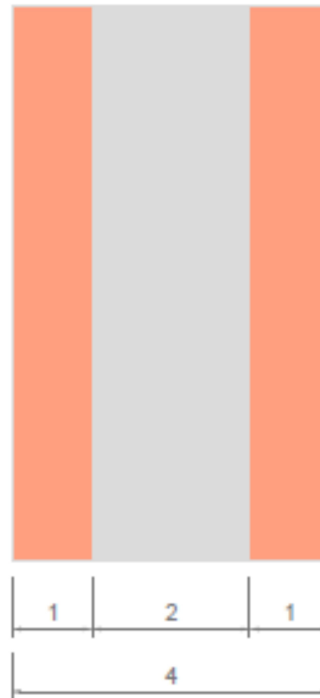
Proposition retenue

Définition de la technique à employer pour réaliser les travaux (Conseil Départemental de l'Hérault) :

Orientation vers l'application d'ECF (Enrobé Coulé à Froid):

- Travail sur la couleur du revêtement
- Travail sur la granulométrie du revêtement
- Reprofilage localisé en GE (Grave Emulsion)

ECF monocouche 0/6 noir sur 4ml de large

ECF monocouche 0/4 rouge sur 1ml de large x2

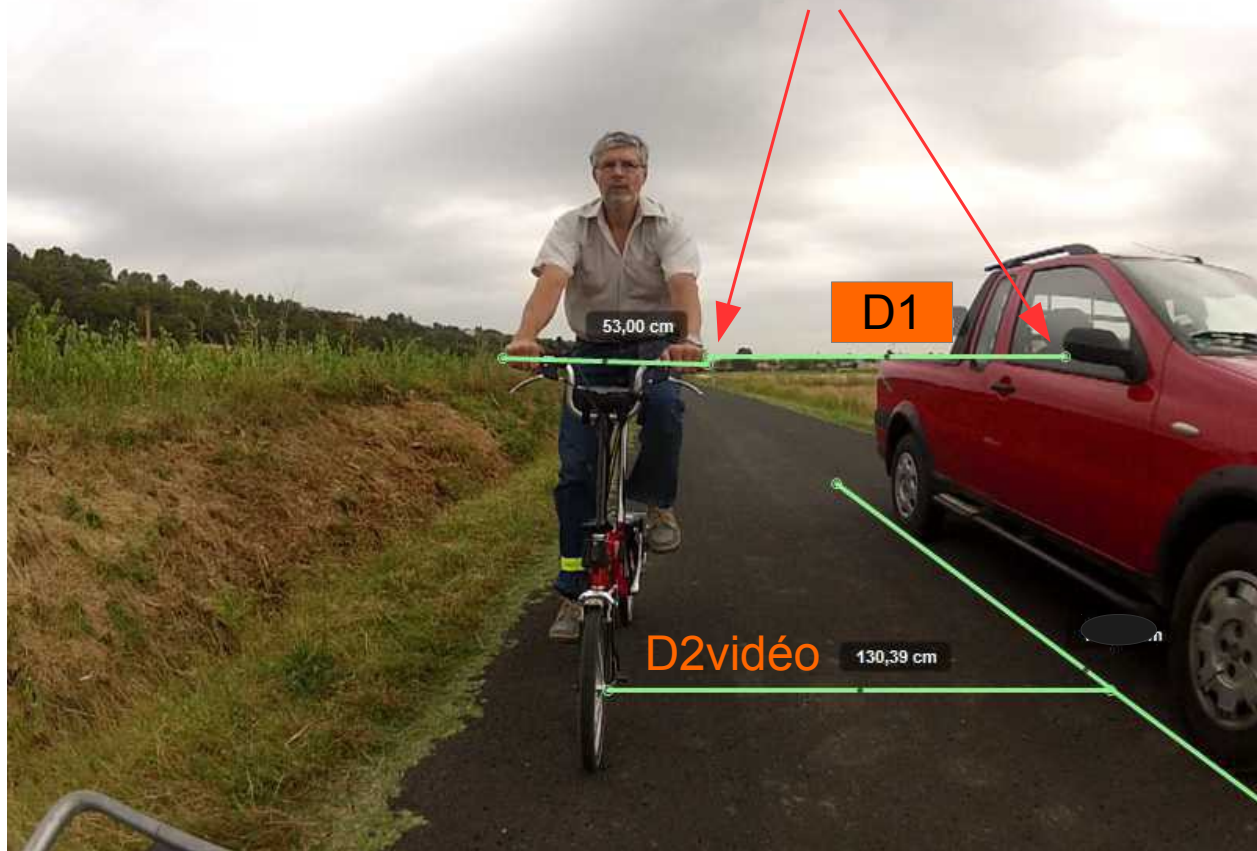
**D1 = distance de dépassement**

- Environ 450 mesures « avant » et « après »
- $D2 \text{ réel} = D2 \text{ Vidéo} \times \text{coef}$   
(coef entre 1,1 et 1,25 permettant de corriger la déformation vidéo – coef issu de l'étalonnage)
  - **$D1 = D2r - 40 \text{ cm}$**   
40 cm = demi guidon + saillie rétro
  - **$D1 = D2v \times \text{coef} - 40 \text{ cm}$**

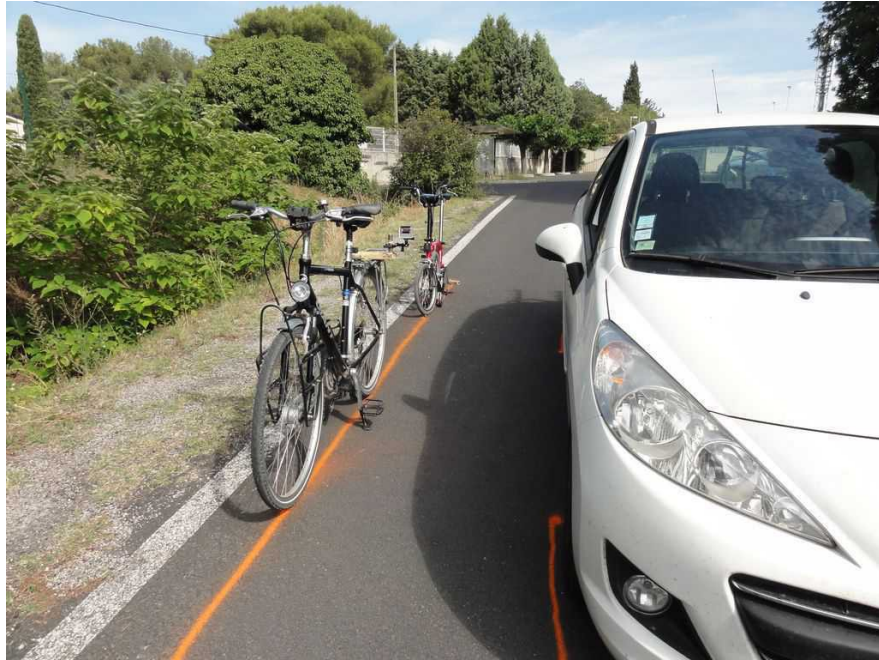
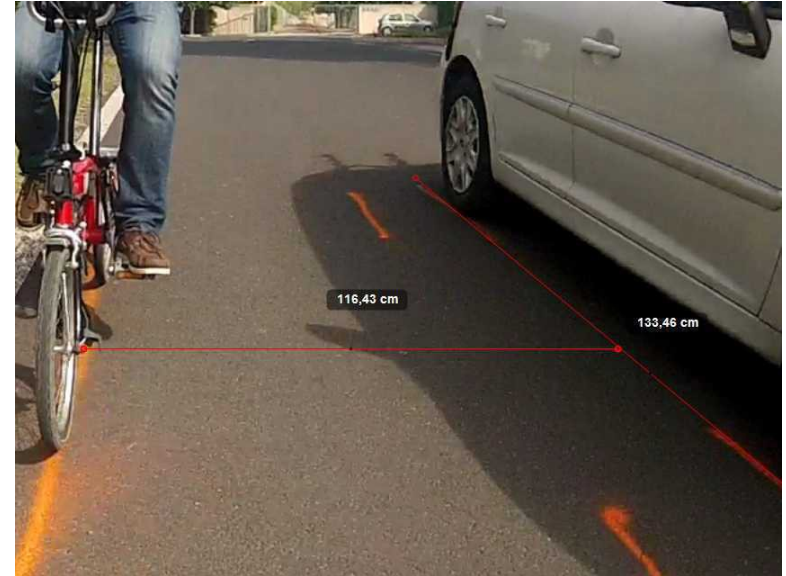
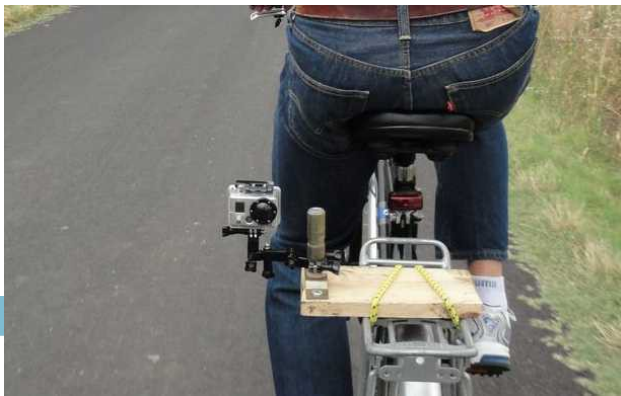
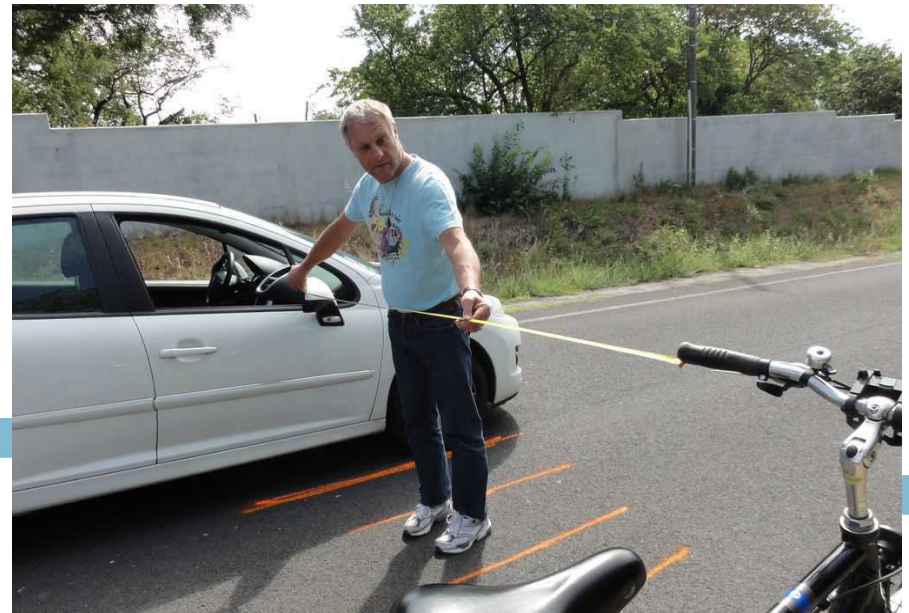
Méthodologie : mesure des distances de dépassement, **étalonnage**

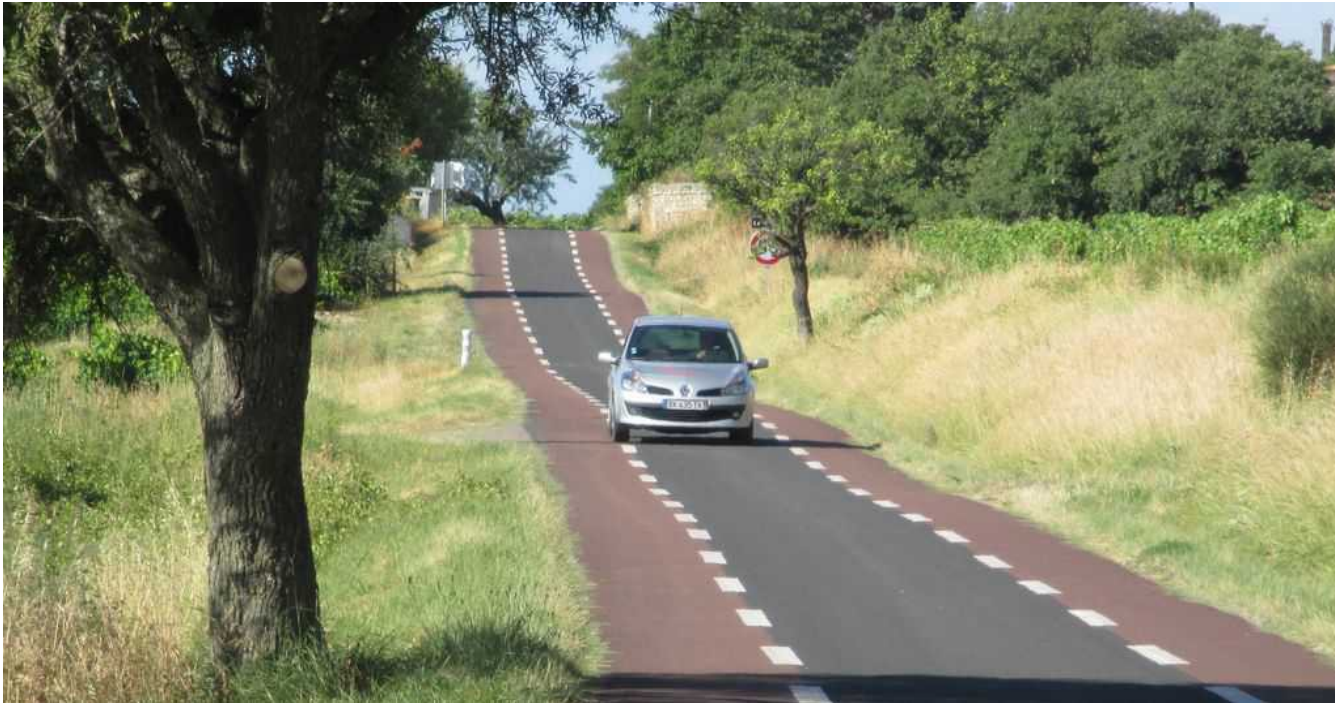
- **Position des voitures seules**

- ➔ En l'absence de vélo (ou d'autres véhicules) **80 % des voitures roulent au centre**

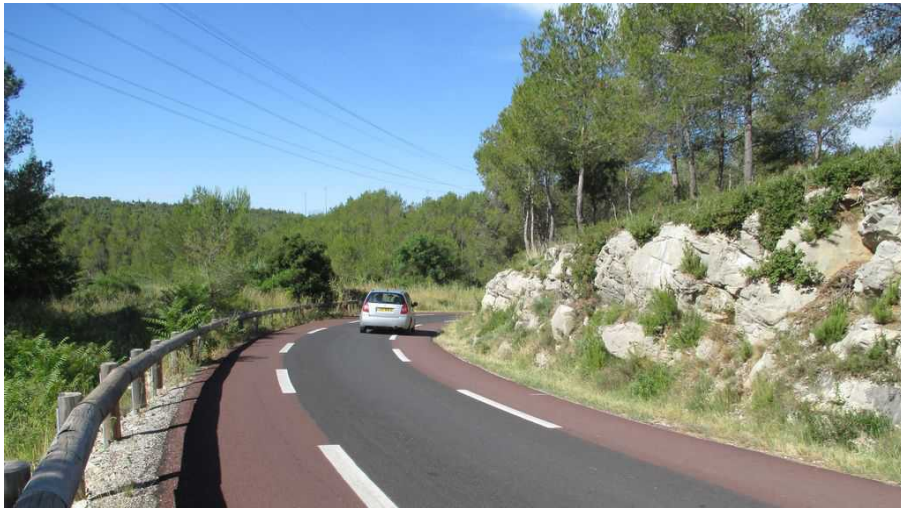
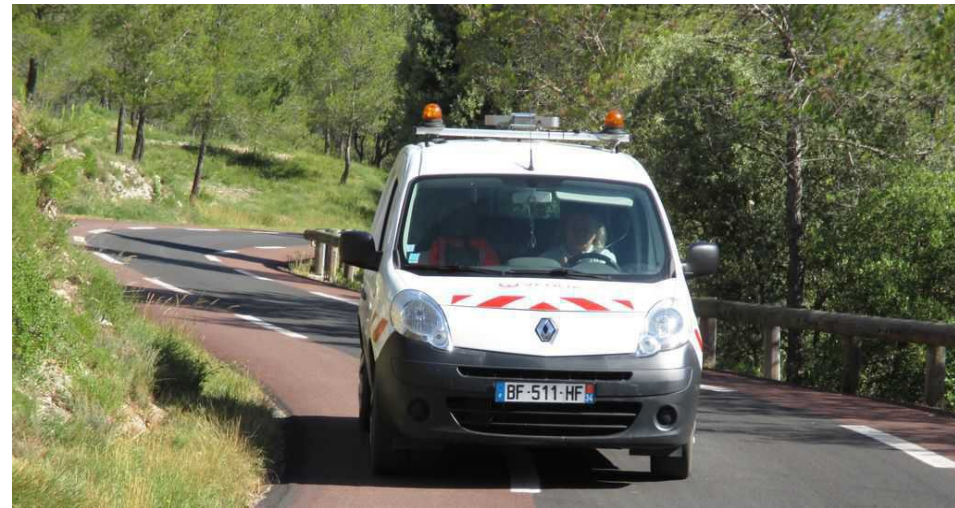
- **Position des voitures seules (avec visibilité dégradée - virage)**
  - ➔ Dans ce cas de figure la plupart des voitures roulent sur l'accotement

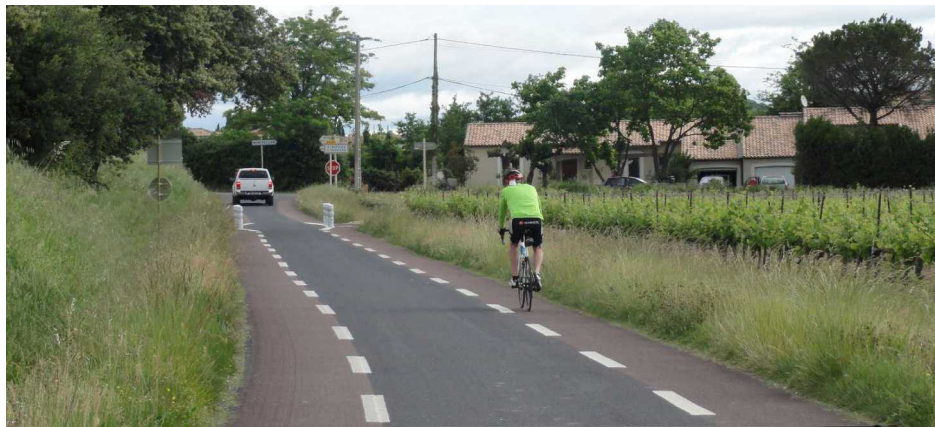
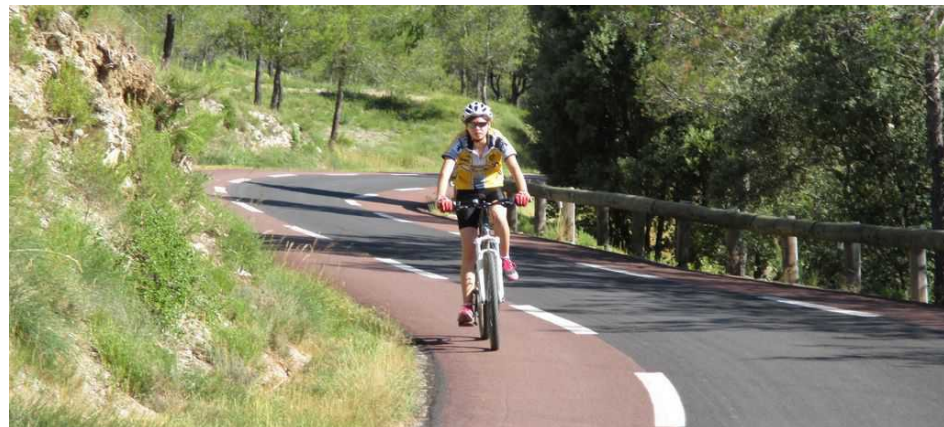
- **Position des cyclistes seuls**

- **Tous les cyclistes (100%)** circulent sur l'accotement. Leur position est variable : soit au centre soit proche du marquage

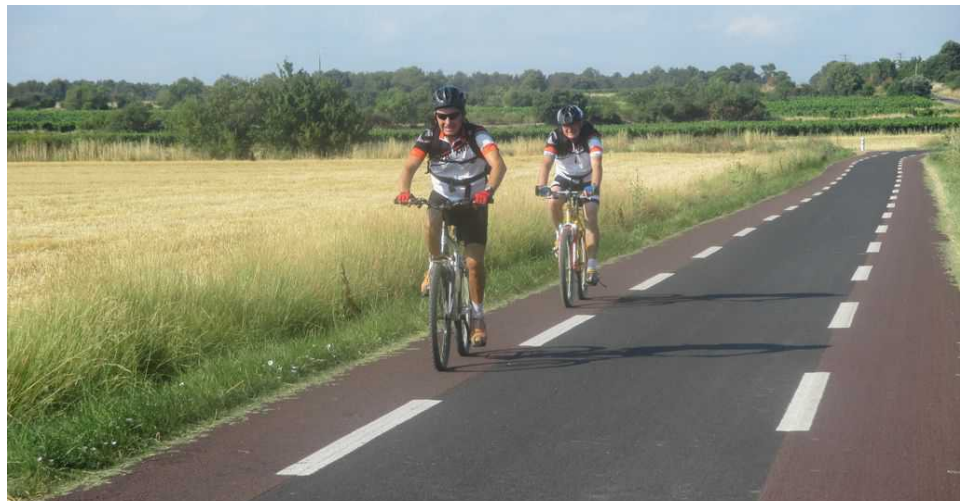
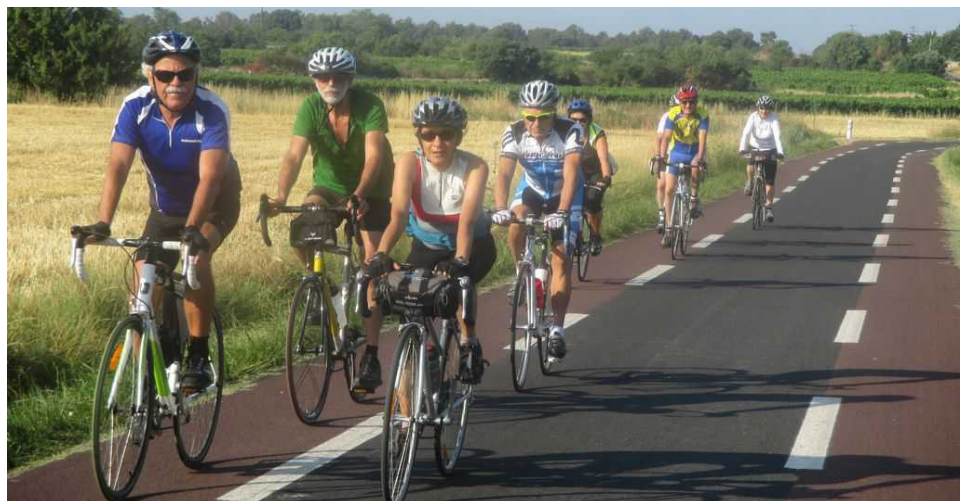
### • Position des cyclistes en groupe

- petits groupes (2 à 4) cyclistes : majoritairement, ils continuent à circuler sur l'accotement ,
- grands groupes : la majorité des cyclistes du groupe circule sur l'accotement mais certains cyclistes sont hors accotement.

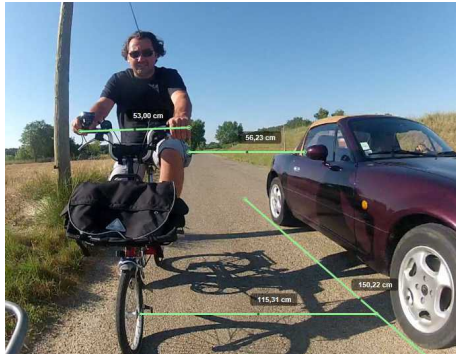
AVANT (07/2014)

mesure des distances de dépassement  $d1 < 1m$  - RD 112

17 % des distances de dépassement  $< 1m$

- l'aménagement semble avoir peu d'effet sur les vitesses, quelques vitesses en baisse (4 compteurs sur 8) mais de l'ordre de quelques km/h,
- **l'aménagement a pour effet de rapprocher les voitures des cyclistes dans les dépassements** : 22 % avant à 46 % après (rd 113e4) et 17% avant à 31 % après (rd 112) de dépassements à moins de 1m avec quelques dépassements entre 0,50 cm et 0,70 cm que l'on ne trouvait pas avant. Ceci s'explique par la matérialisation de l'accotement qui peu faire penser à une bande cyclable, du coup certains automobilistes restent « calés » sur la voie centrale et ne se décalent pas à gauche pour dépasser.

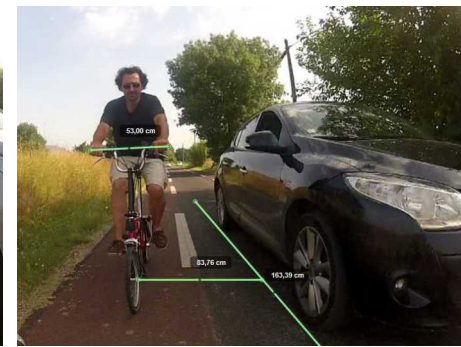
APRES (07/2015)

31 % des distances de dépassement  $< 1m$

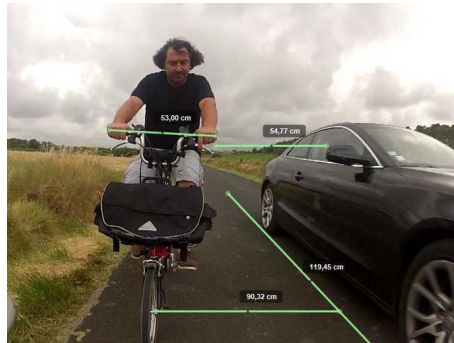
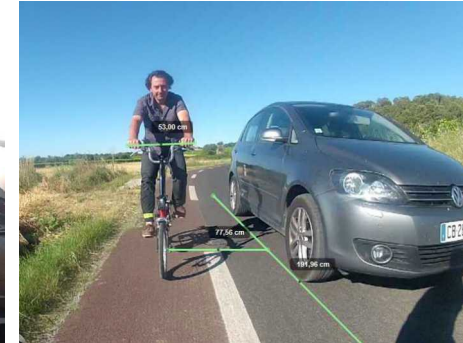
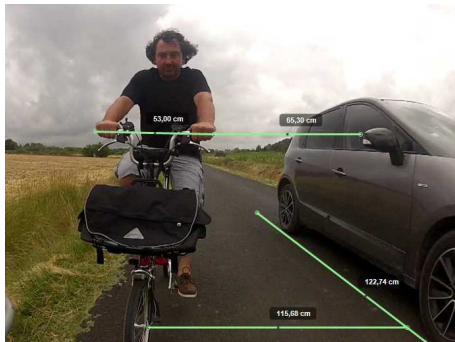
mesure des distances de dépassement  $d1 < 1m$  - RD 113e4

22 % des distances de dépassement  $< 1m$

46 % des distances de dépassement  $< 1m$

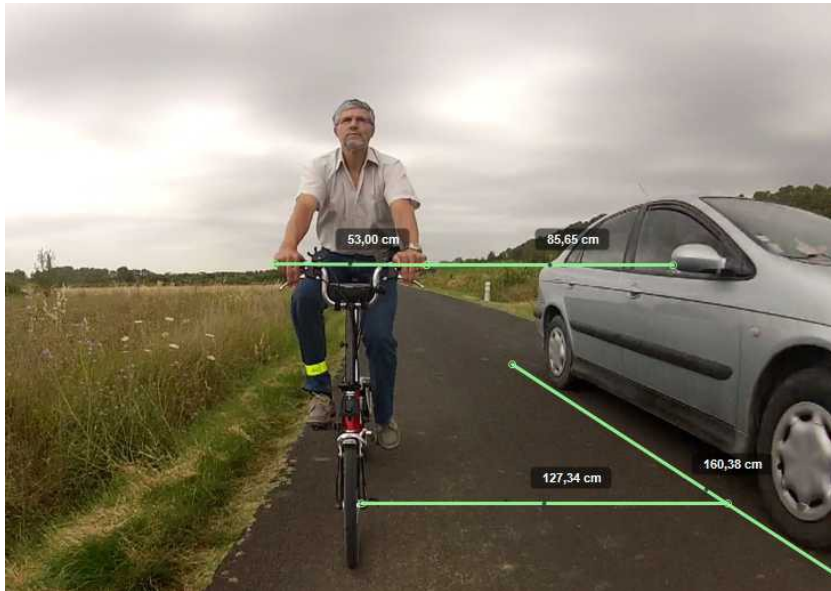
AVANT (07/2014)

mesure des distances de dépassement  $1\text{m} \leq d1 < 1,20\text{m}$

28,7 % des distances de dépassement entre 1m et 1,20m

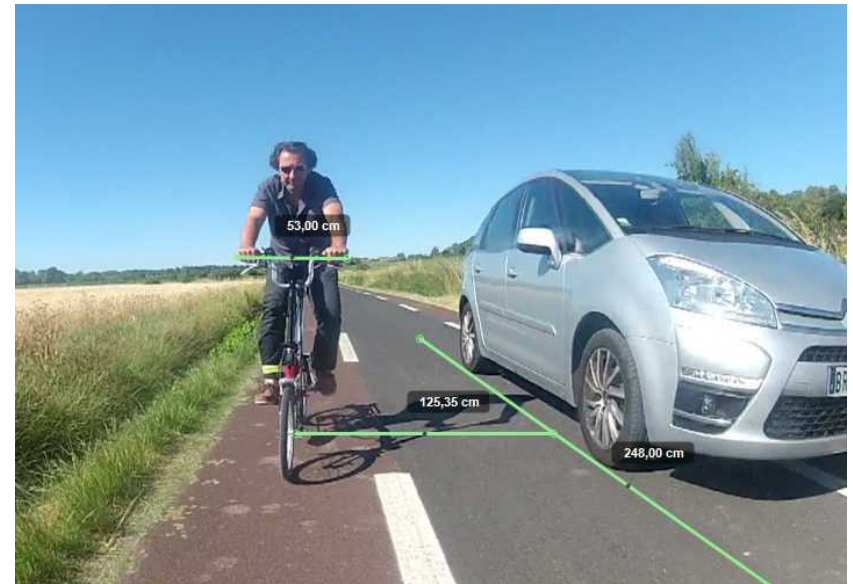
APRES (07/2015)

31 % des distances de dépassement entre 1m et 1,20m

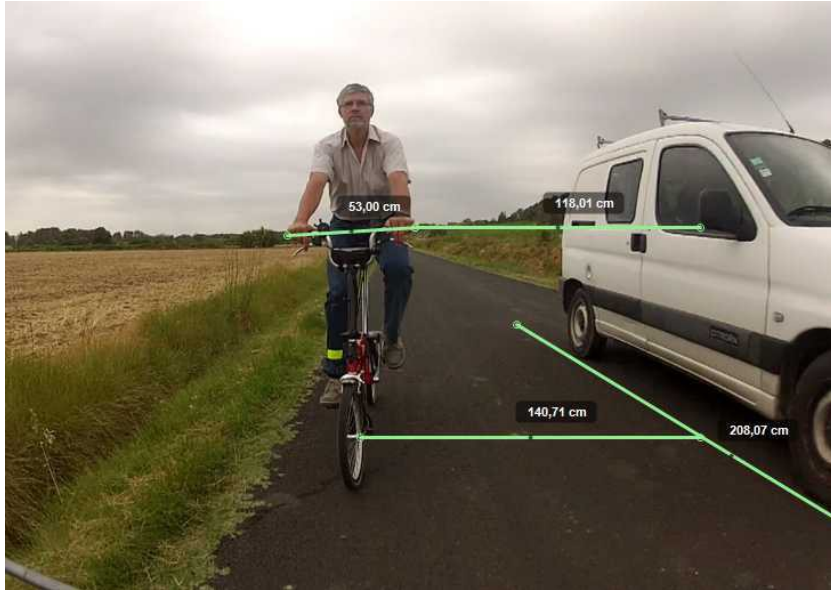
AVANT (07/2014)

mesure des distances de dépassement  $1,20\text{m} \leq d1 < 1,50\text{m}$

34,4 % des distances de dépassement entre 1,20m et 1,50m

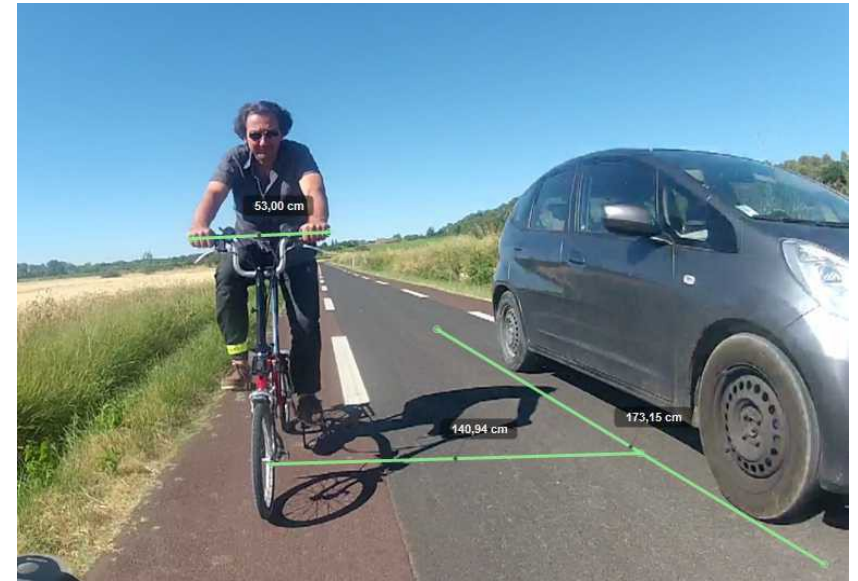
APRES (07/2015)

26,4 des distances de dépassement entre 1,20m et 1,50m

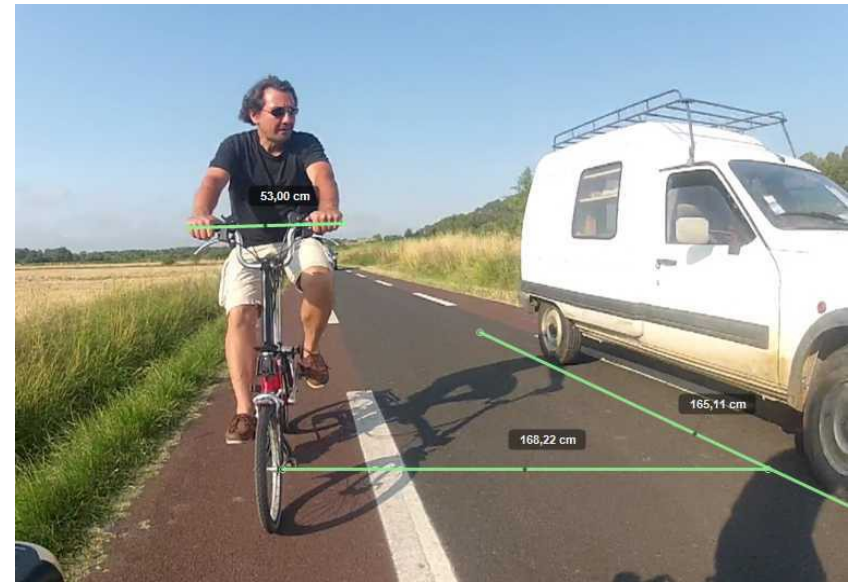
APRES (07/2015)

4,8 % des distances de dépassement entre 1,50m et 1,80m
